7. Mai 2010: Das Sportheim des SV Oberiflingen wird ein Raub der Flammen

[14.05.2010] Die Bilder auf dieser Seite zeigen die Schwere der Verwüstungen im Sportheim. Außen ist je nach Standort nichts oder kaum etwas zu sehen, im Innenbereich jedoch bietet sich ein schockierendes Bild:

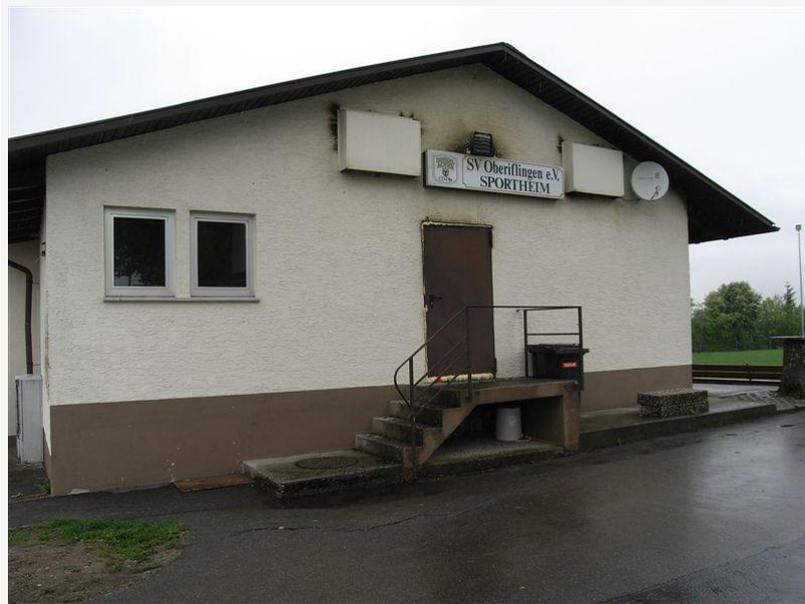
Das Sportheim mit Blick vom Wasserturm - lediglich die Rauchspuren an den Lüftungsöffnungen deuten auf das Feuer hin.

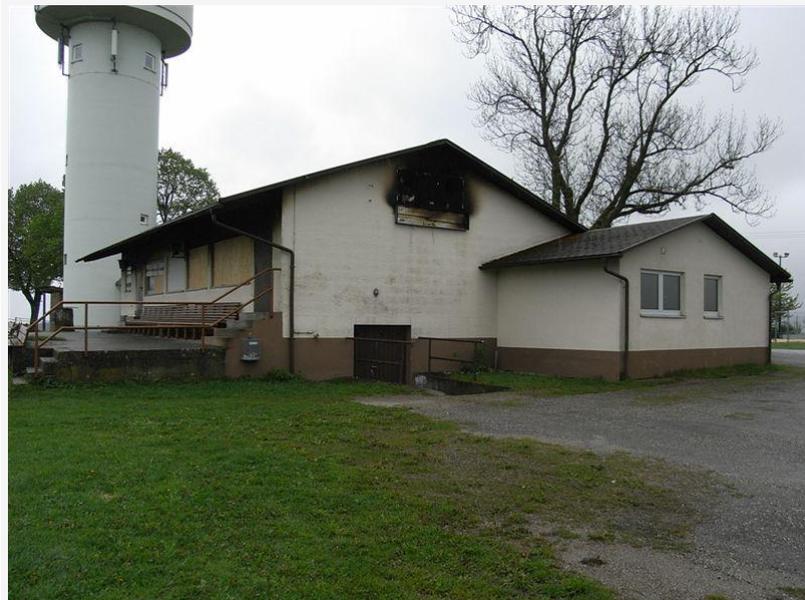
Das Sportheim von der Ortsseite gesehen - hier sind die Spuren schon deutlicher.

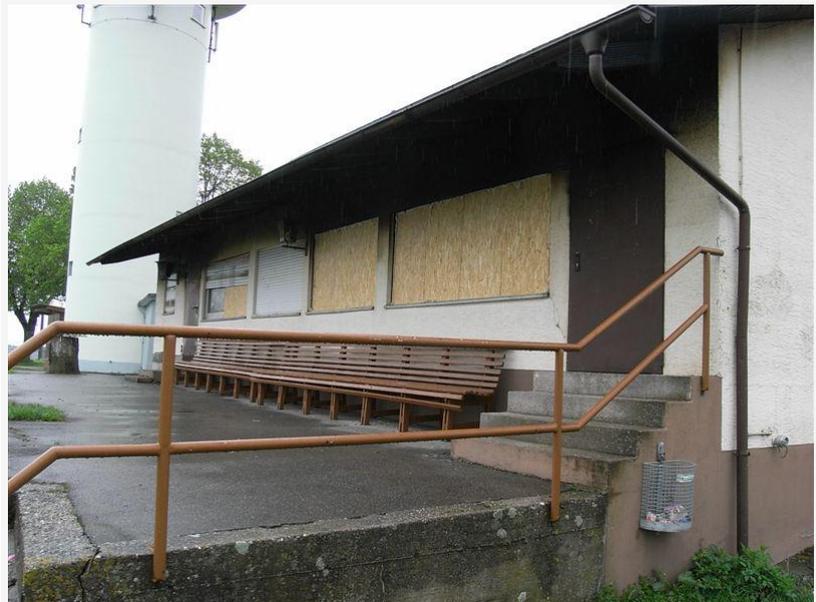
Zerstörte Scheiben und angekohlte Dachkonstruktion auf der Sportplatzseite lassen die Zerstörung im Innenbereich bereits erahnen.

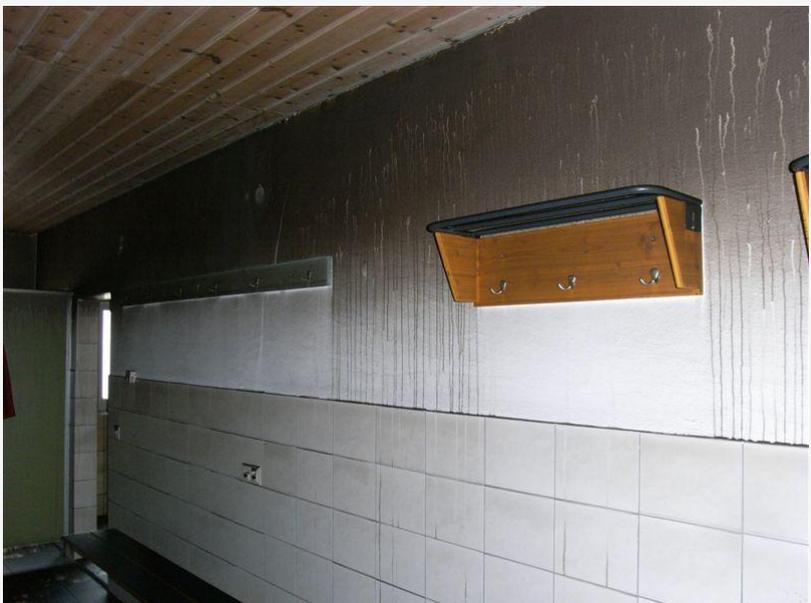
Die Umkleidekabine, durch Löschwasser und Rauchentwicklung schwer beschädigt ebenso...

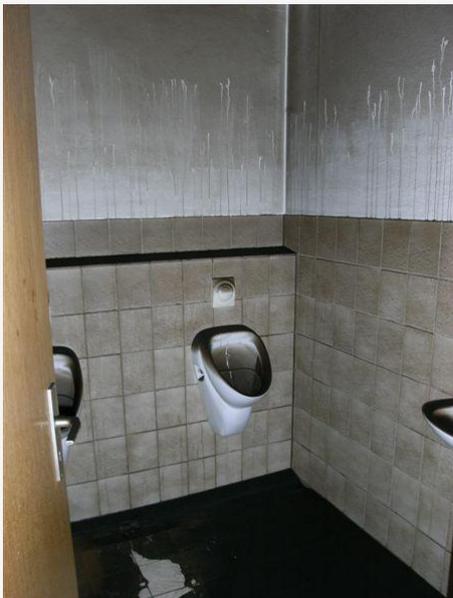
...die WC's.

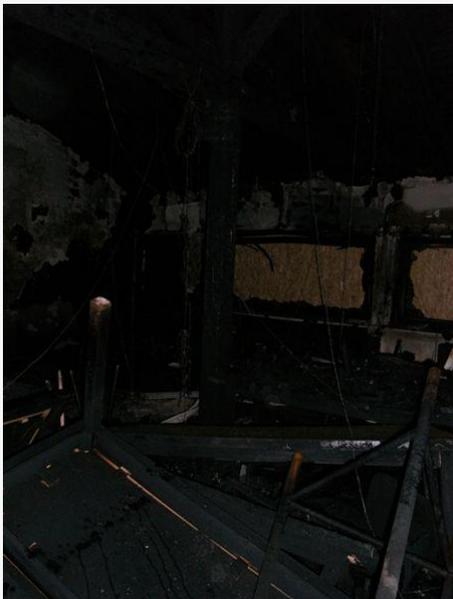
Ein Bild des zerstörten Mobiliars.

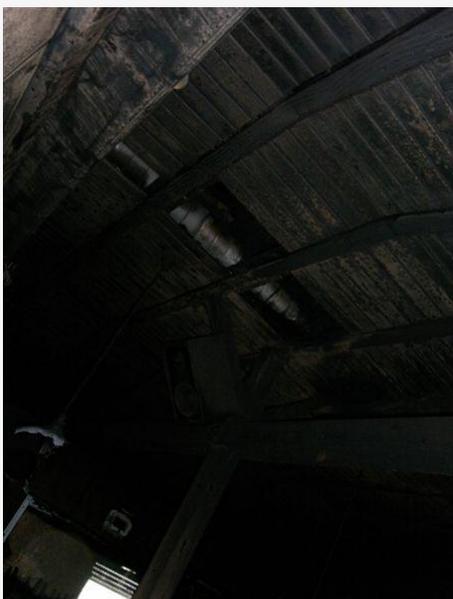
Im vorderen Bereich des Sportheims. Teile der Holzdecke haben sich gelöst. Am Firstbereich ist die Lüftungsrohr das zum hinteren Sportheimbereich führt zu erkennen.

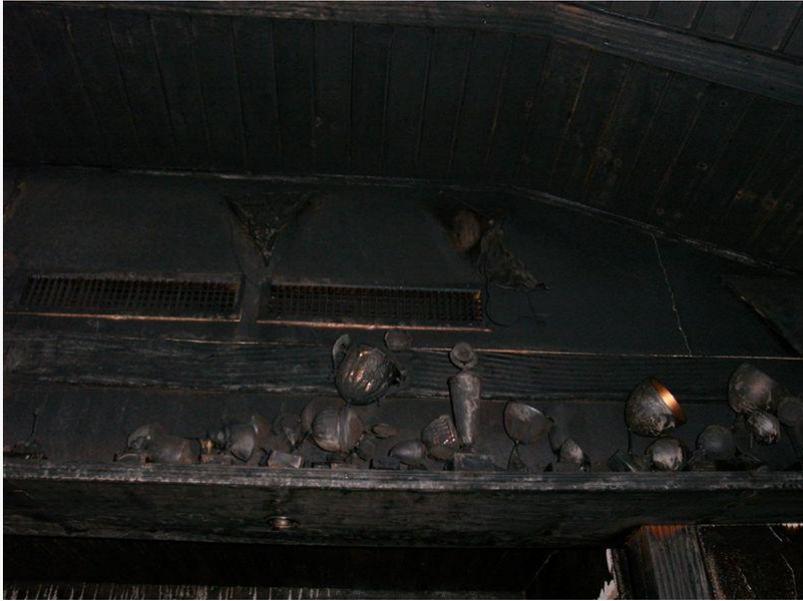
Vereinsgeschichte - in diesem Fall die Siegerepokale und die Meisterwimpel - dahingeschmolzen/verbrannt. Insbesondere für unsere Kleinsten im Verein eine nur sehr schwer zu akzeptierende Tatsache.

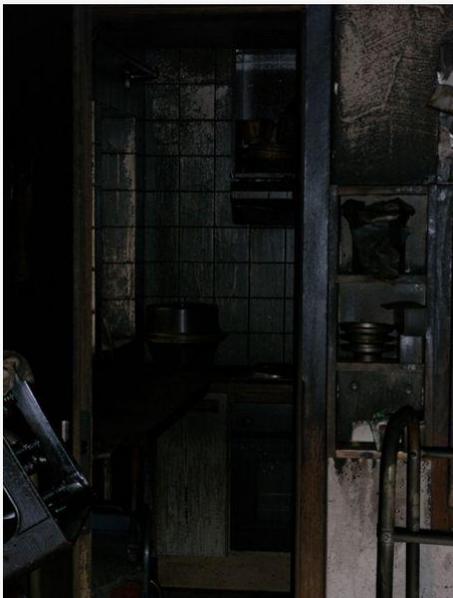
Blick in die zerstörte Küche.

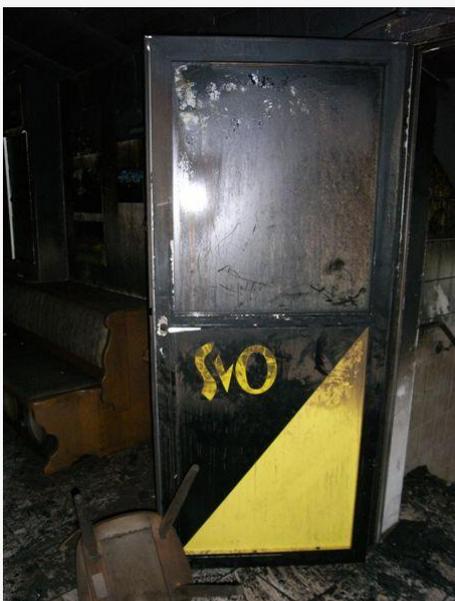
Die rauchgeschwärzte Gaststättentüre.

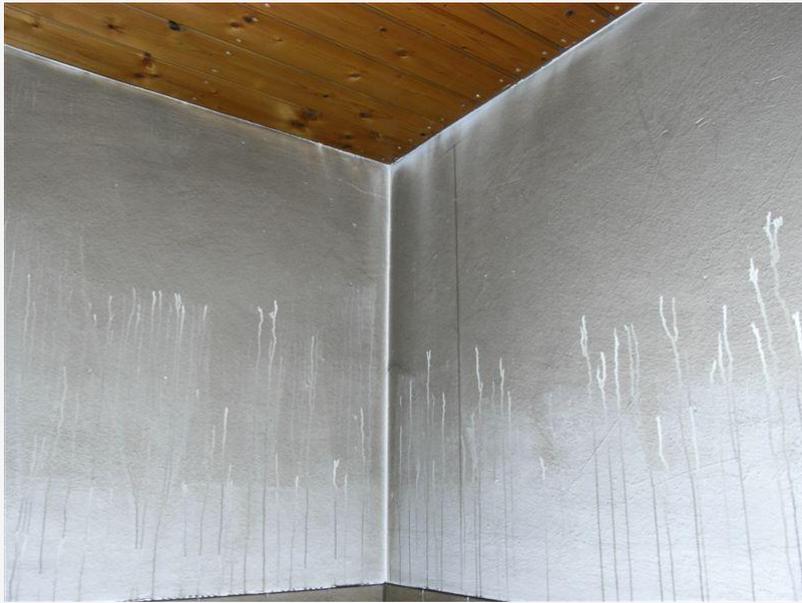
Rauch und Löschwasser haben dem Sanitärgebäude massiv zugesetzt.

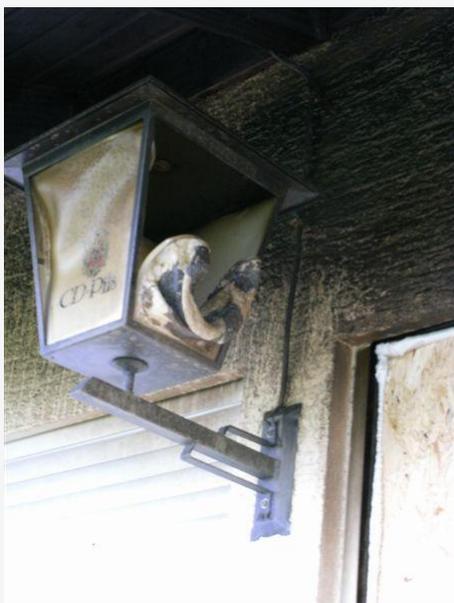
Die starke Hitzeentwicklung hinterließ auch im Außenbereich ihre Spuren.

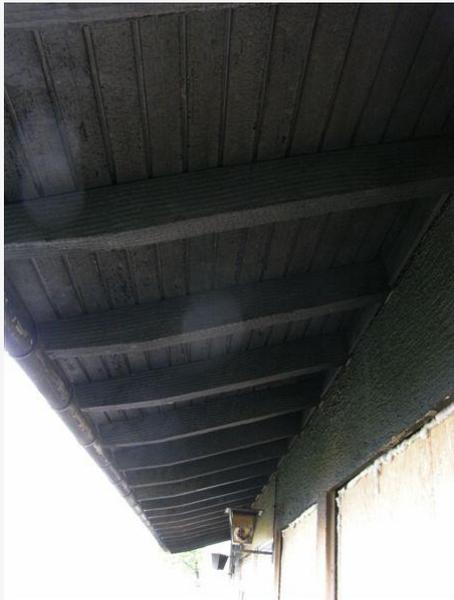
Angekohltes Dachgebälk auf der Sportplatzseite des Sportheims.

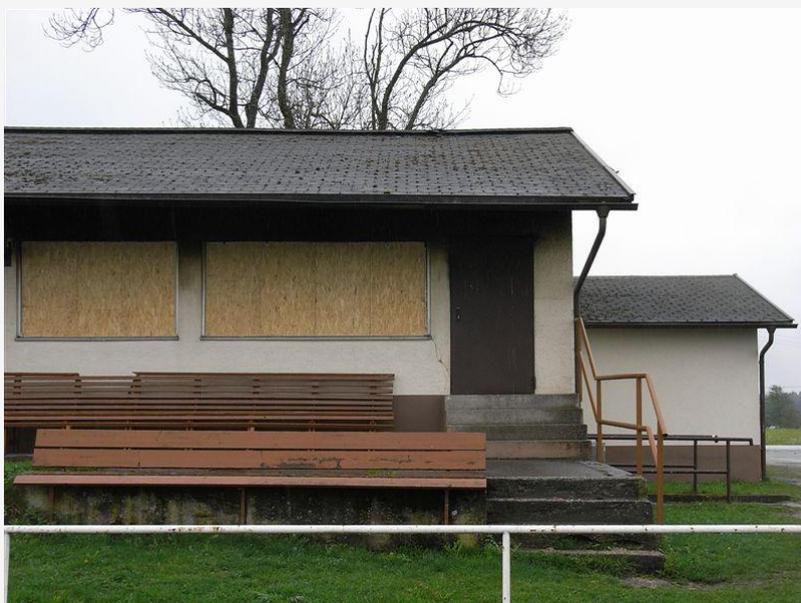
Obwohl das Dach kurz vor dem Durchbrennen war, ist von außen fast nichts zu sehen.

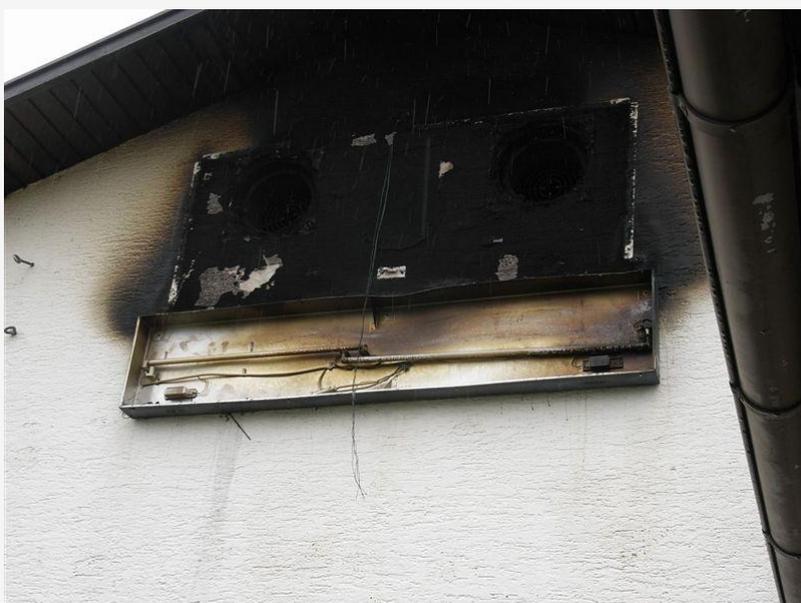
Die Lüftungsöffnungen wirkten wie ein Kamin.

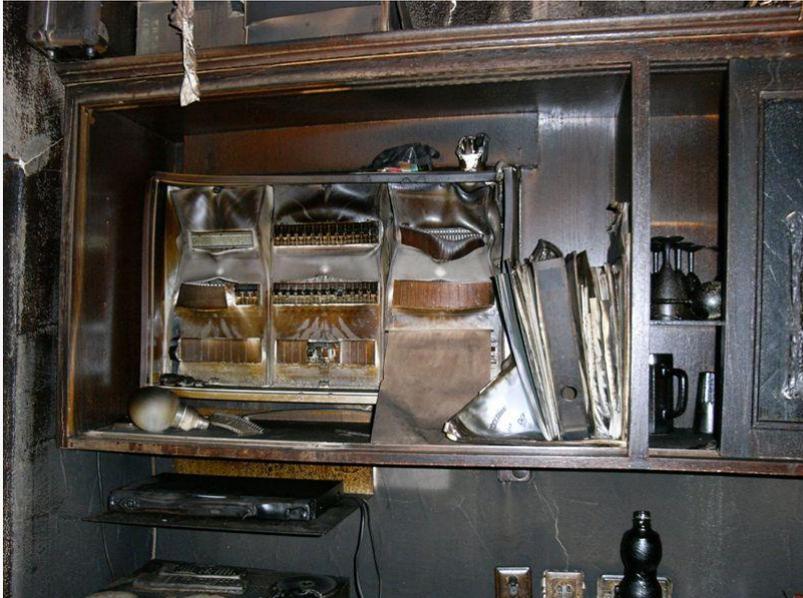
Der Steuerkasten für die Beleuchtung des Sportheims ist dahingeschmolzen.

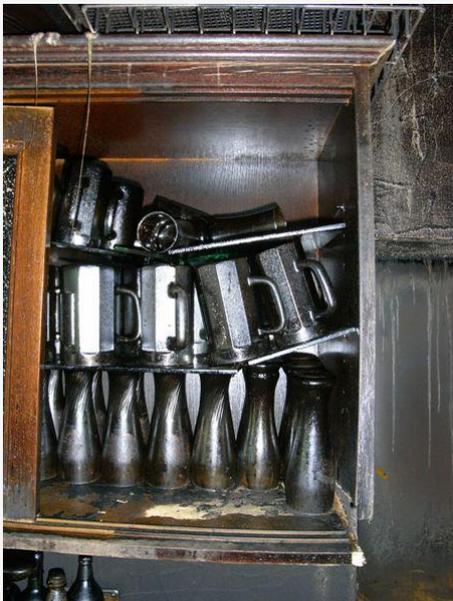
Der zerstörte Gläserschrank.

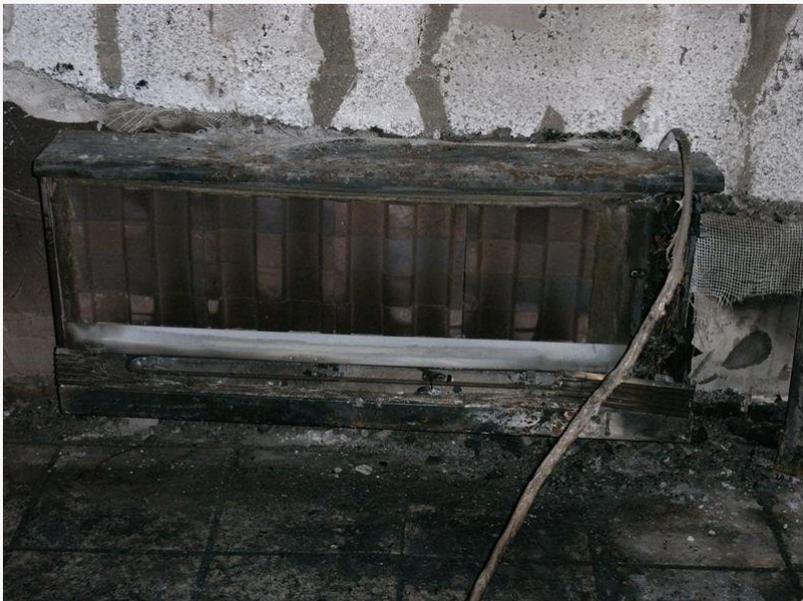
Durch einen technischen Defekt an diesem Nachtspeicherofen entzündete sich das Feuer.

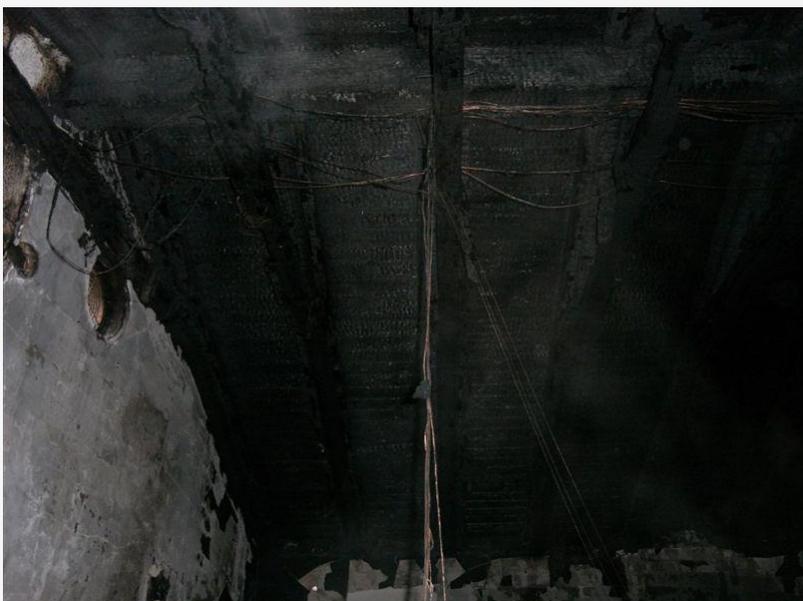
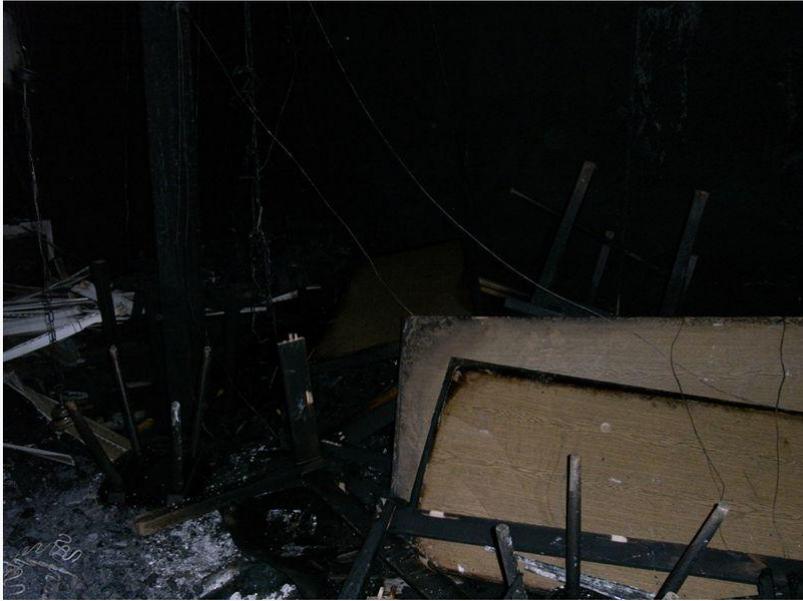
Im hinteren Bereich des Sportheims...

...nur noch Chaos und Verwüstung.

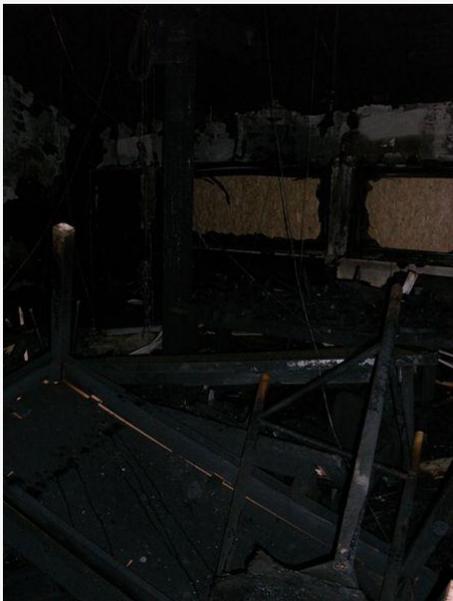
Die komplette Inneneinrichtung ist zerstört, der Baukörper massiv geschädigt, inwieweit Teile später noch nutzbar sind ist derzeit Gegenstand der Untersuchungen.
